EL EFECTO DEL ABANDONO DE BANCALES EN LA RED DE DRENAJE

THE EFFECT OF TERRACES ABANDONMENT ON THE DRAINAGE NETWORK

L. Ortigosa¹, I. Galilea¹, N. Lana-Renault¹, J. A. Llorente¹, P. Ruiz-Flaño²,
N. Pascual¹ y J. Arnáez¹

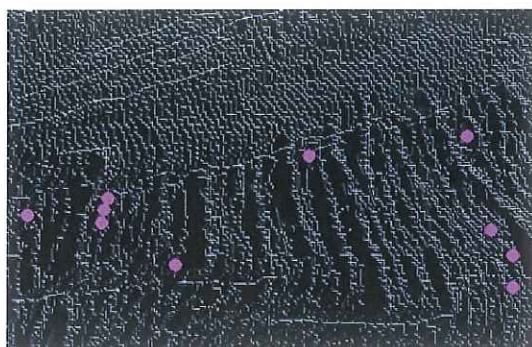
Fig. 3. Mapa de un modelo hidrológico
Fig. 3. Hydrological model map

Es preciso, por lo tanto, implementar variables o modelos hidrológicos más globales, que incluyan el efecto conjunto de la ladera, las acumulaciones de flujo o el índice de convergencia topográfica, para explicar en términos de probabilidades la erosión de los campos aterrizados. En la figura 3 se incluye el trazado de direcciones de flujo modelizadas mediante el módulo *terraflow* (GRASS), que parte de datos altitudinales para generar mapas de segmentación y multidirecciones de flujo. La ortoimagen (no tridimensional) permite adivinar los planos abancalados, que están exentos de flujos, en contraposición a las

laderas no abancaladas y con incisiones de drenaje bien marcadas.
